MEMORIA VALORADA DE OBRAS DE REPARACIÓN Y RESTAURACIÓN DE DESPERFECTOS CONSTRUCTIVOS EN EL CENTRO DE INTERPRETACIÓN TURÍSTICO DEL BALUARTE DE LOS POZOS DEL EXCMO AYUNTAMIENTO DE CÁCERES.

FECHA: OCTUBRE DE 2.014

MEMORIA DESCRIPTIVA. GRÁFICA Y VALORADA DE LAS OBRAS DE REPARACIÓN DE DESPERFECTOS EN EL CENTRO DE INTERPRETACIÓN TURÍSTICO DEL BALUARTE DE LOS POZOS DEL AYUNTAMIENTO DE CÁCERES.

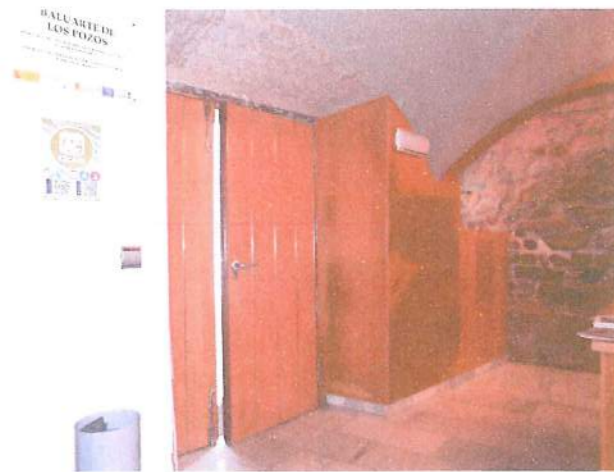
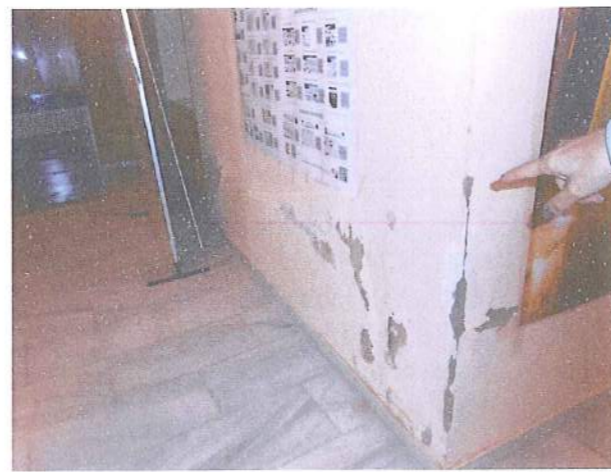
En el momento de la visita de inspección se han podido constatar todos los desperfectos que sufren las diferentes estancias de la planta baja del edificio destinado a Centro de Interpretación y que principalmente afectan a diferentes paneles de tableros de madera en cerezo que revisten algunos paramentos verticales y en otros puntos de esta primera sala se han deteriorado el lucido de mortero de cal y la propia pintura de terminación.

2º. SUSTITUCIÓN DE TODOS LOS PANELES DE TABLERO ESTRATIFICADO Y REVESTIDO CON LÁMINA DE MADERA DE CEREZO DE ESTANCIAS DE PLANTA BAJA DEL CENTRO DE INTERPRETACIÓN Y QUE AFECTADOS POR MANCHAS DE HUMEDAD QUE HAN ENNEGRECIDO SU ASPECTO, NO SON RECUPERABLES.

3º. PICADO Y POSTERIOR LUCIDO CON MORTERO DE CAL ENRIQUECIDO CON RESINAS EN LOS PAÑOS DE PAREDES INTERIORES DE ESTANCIAS DE PLANTA BAJA DEL CENTRO DE INTERPRETACIÓN AFECTADAS POR LAS HUMEDADES Y QUE HAN PERDIDO LA PINTURA Y PARTE DEL LUCIDO, ACABANDO CON PINTURA A LA CAL CON ALQUIL.

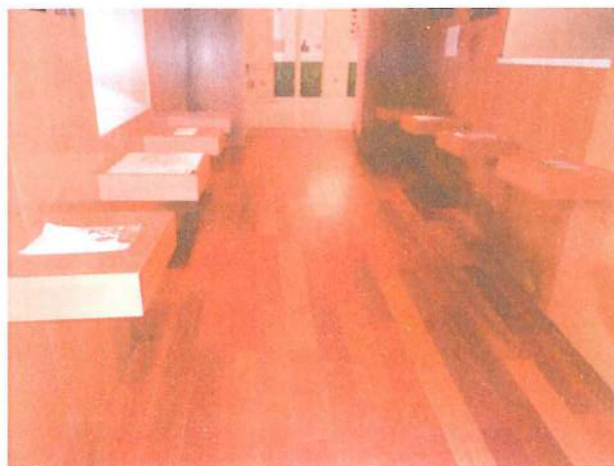
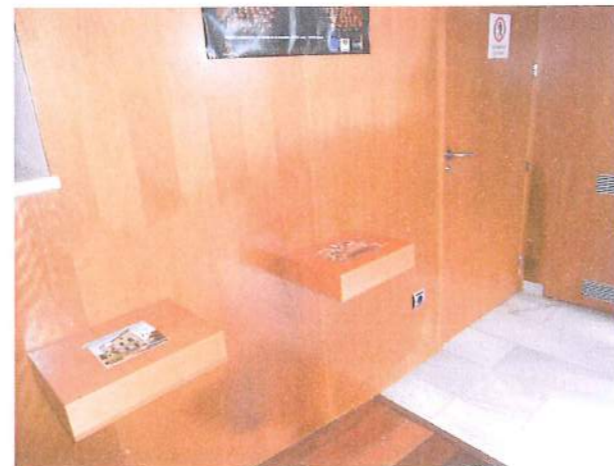
En la segunda estancia que accede a la terraza exterior se vuelven a reproducir las manchas de humedad ennegrecida sobre los paneles de madera.

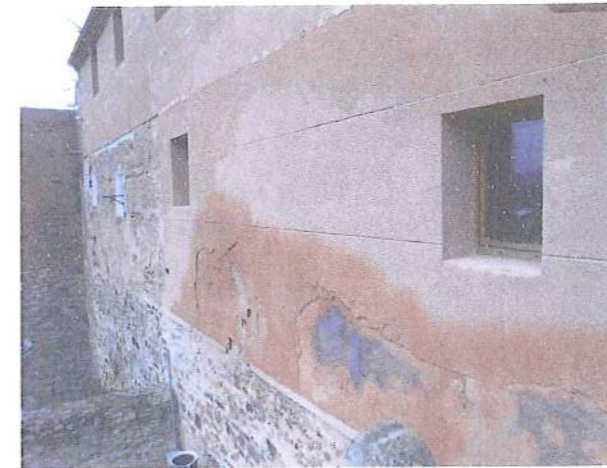
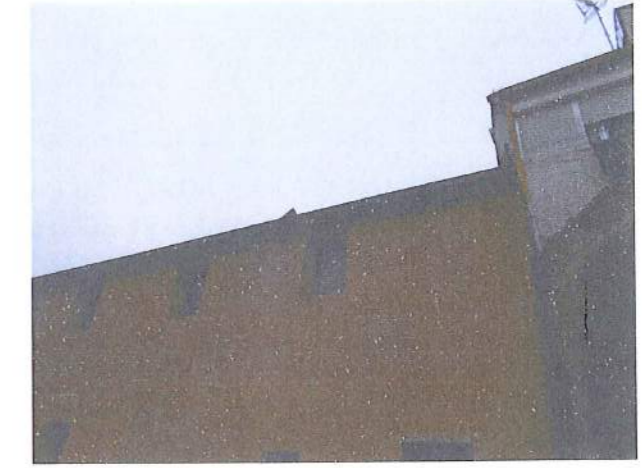
En el exterior del edificio y dando fachada al jardín, se ha producido un deterioro y lavado del revoco de cal teñida con arcilla roja que la reviste, que afecta a un paño de unos 5 metros de

longitud que han perdido parte de la masa y espesor del revoco asomando la malla de fibra de vidrio que ocultaba. Este hecho se ha producido de igual manera en la cornisa del tejado, aunque por una causa totalmente diferente a la anterior, pues en un caso es la entrada de agua procedente de la avería de la red de agua de riego y en el segundo caso es la propia lluvia la que lo ha ocasionado.

4º. PICADO Y POSTERIOR REVOCO DEL REVESTIMIENTO EXTERIOR DE LA FACHADA POSTERIOR DEL EDIFICIO DESTINADO A CENTRO DE INTERPRETACIÓN CON VISTAS LA JARDÍN, DESPRENDIDO EN UN PAÑO A NIVEL DE SUELO DE PLANTA BAJA Y EN LA MISMA CORNISA DE TEJADO., APLICANDO UN ENFOSCADO PREVIO DE CAL, UNA MALLA DE FIBRA DE VIDRIO Y UN LUCIDO DEFINITIVO DE CAL TEÑIDO CON ARCILLA ROJA, D ETEXTURA Y TONALIDAD SIMILAR AL EXISTENTE EN EL RESTO DE LOS PAÑOS DE FACHADA.

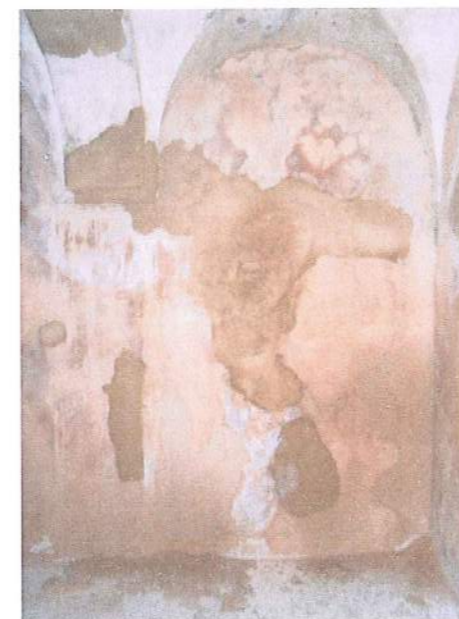
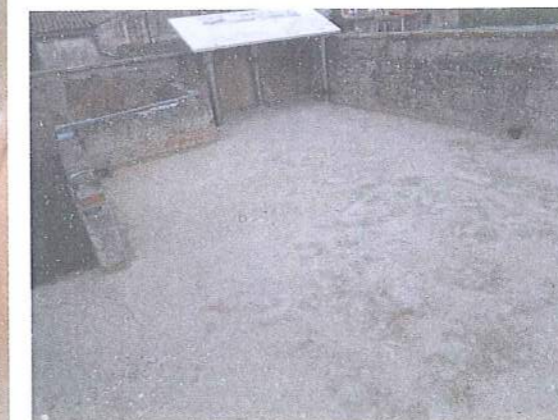
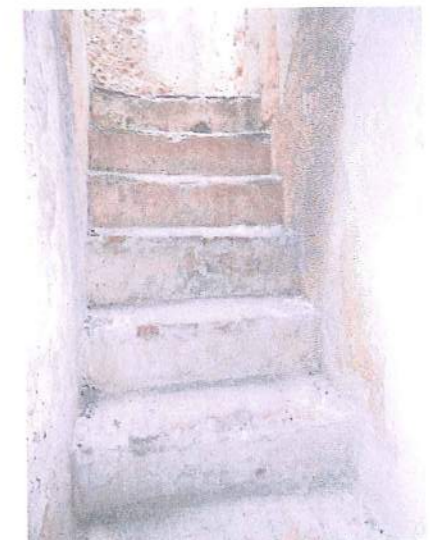
En lo concerniente a la Torre de los Pozos, se trata de una serie de defectos y deterioros que este elemento patrimonial ha sufrido en su revestimiento interior de lucidos de los muros y bóvedas, así como en el propio solado de la terraza superior que se ha degradado hasta el punto de convertirse en una capa de arena entremezclada con cal. El propio peldañado de subida tiene algunas piezas de los ladrillos que conforman los escalones muy deteriorados y con falta de material.

En lo que se refiere a los lucidos de cal se han ido deteriorando y en su lugar se han realizado parches de lucido de mortero de cemento pocos afortunados que han empobrecido su imagen.

5º. PICADO Y POSTERIOR LUCIDO DE MORTERO DE CAL EN PAREDES Y BÓVEDAS DE LA CÁMARA DE LA TORRE DE LOS POZOS CON ACABADO FINAL DE PINTURA A LA CAL CON RESINAS.

6º. REPARACIÓN DEL PELDAÑEADO DE LAS ESCALERAS DE SUBIDA A LA TERRAZA DE LA TORRE CON COLOCACIÓN LA COLOCACIÓN DE PIEZAS DE LADRILLO DE TEJAR EN LAS PISAS DE LOS PELDAÑOS Y LUCIDO DE MORTERO DE CAL CON RESINAS EN LA TABICA.

7º. LEVANTADO DE LA CAPA DE MORTERO DEGRADADO DEL SUELO ACTUAL DE LA TERRAZA CON POSTERIOR EJECUCIÓN DE UN HORMIGÓN DE CEMENTO Y CAL, IMPERMEABILIZACIÓN IN SITU CON PINTURAS DE CAUCHO Y TELA ASFÁTICA Y TERMINACIÓN DE UN MORTERO DE CAL RULETEADO Y ARMADO CON MALLA DE FIBRA DE VIDRIO Y ENRIQUECIDO CON RESINAS.

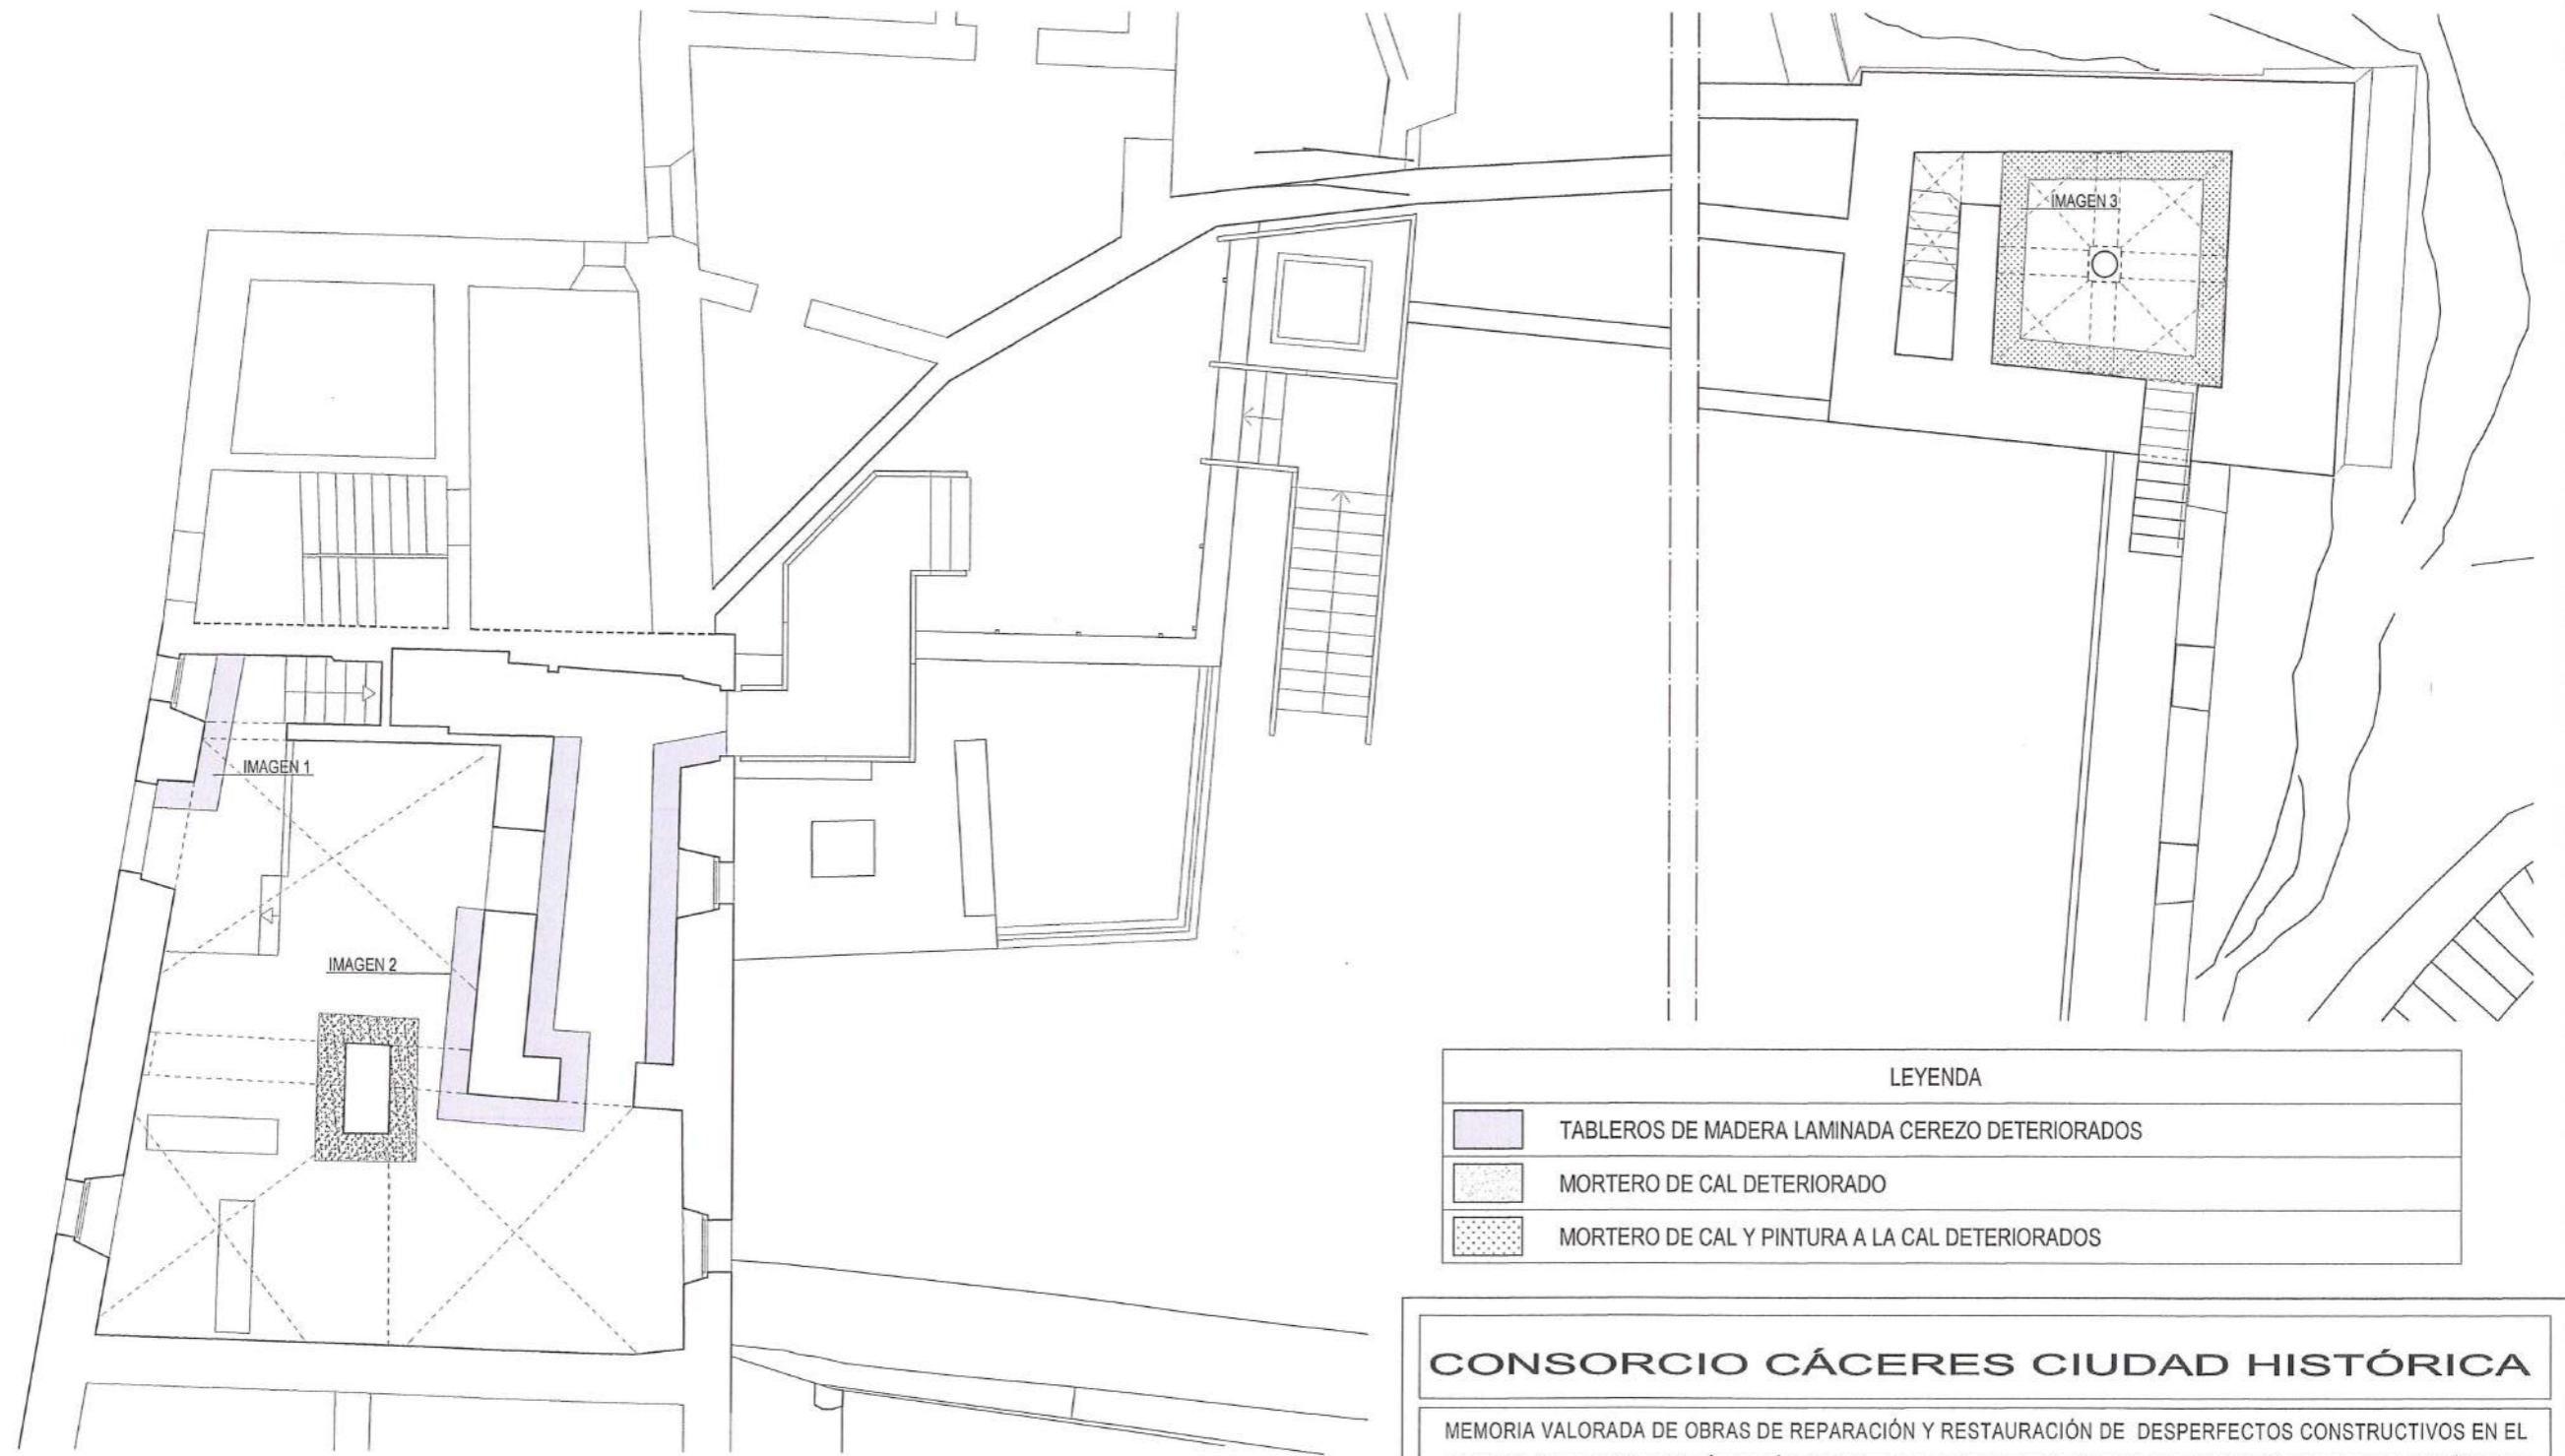
Plano de ESTADO ACTUAL -DESPERFECTOS Y DAÑOS EN PLANTA BAJA, DEL CENTRO DE INTERPRETACIÓN TURÍSTICO DEL BALUARTE DE LOS POZOS

TABLEROS DE MADERA LAMINADA CEREZO DETERIORADOS

MORTERO DE CAL DETERIORADO

MORTERO DE CAL Y PINTURA A LA CAL DETERIORADOS

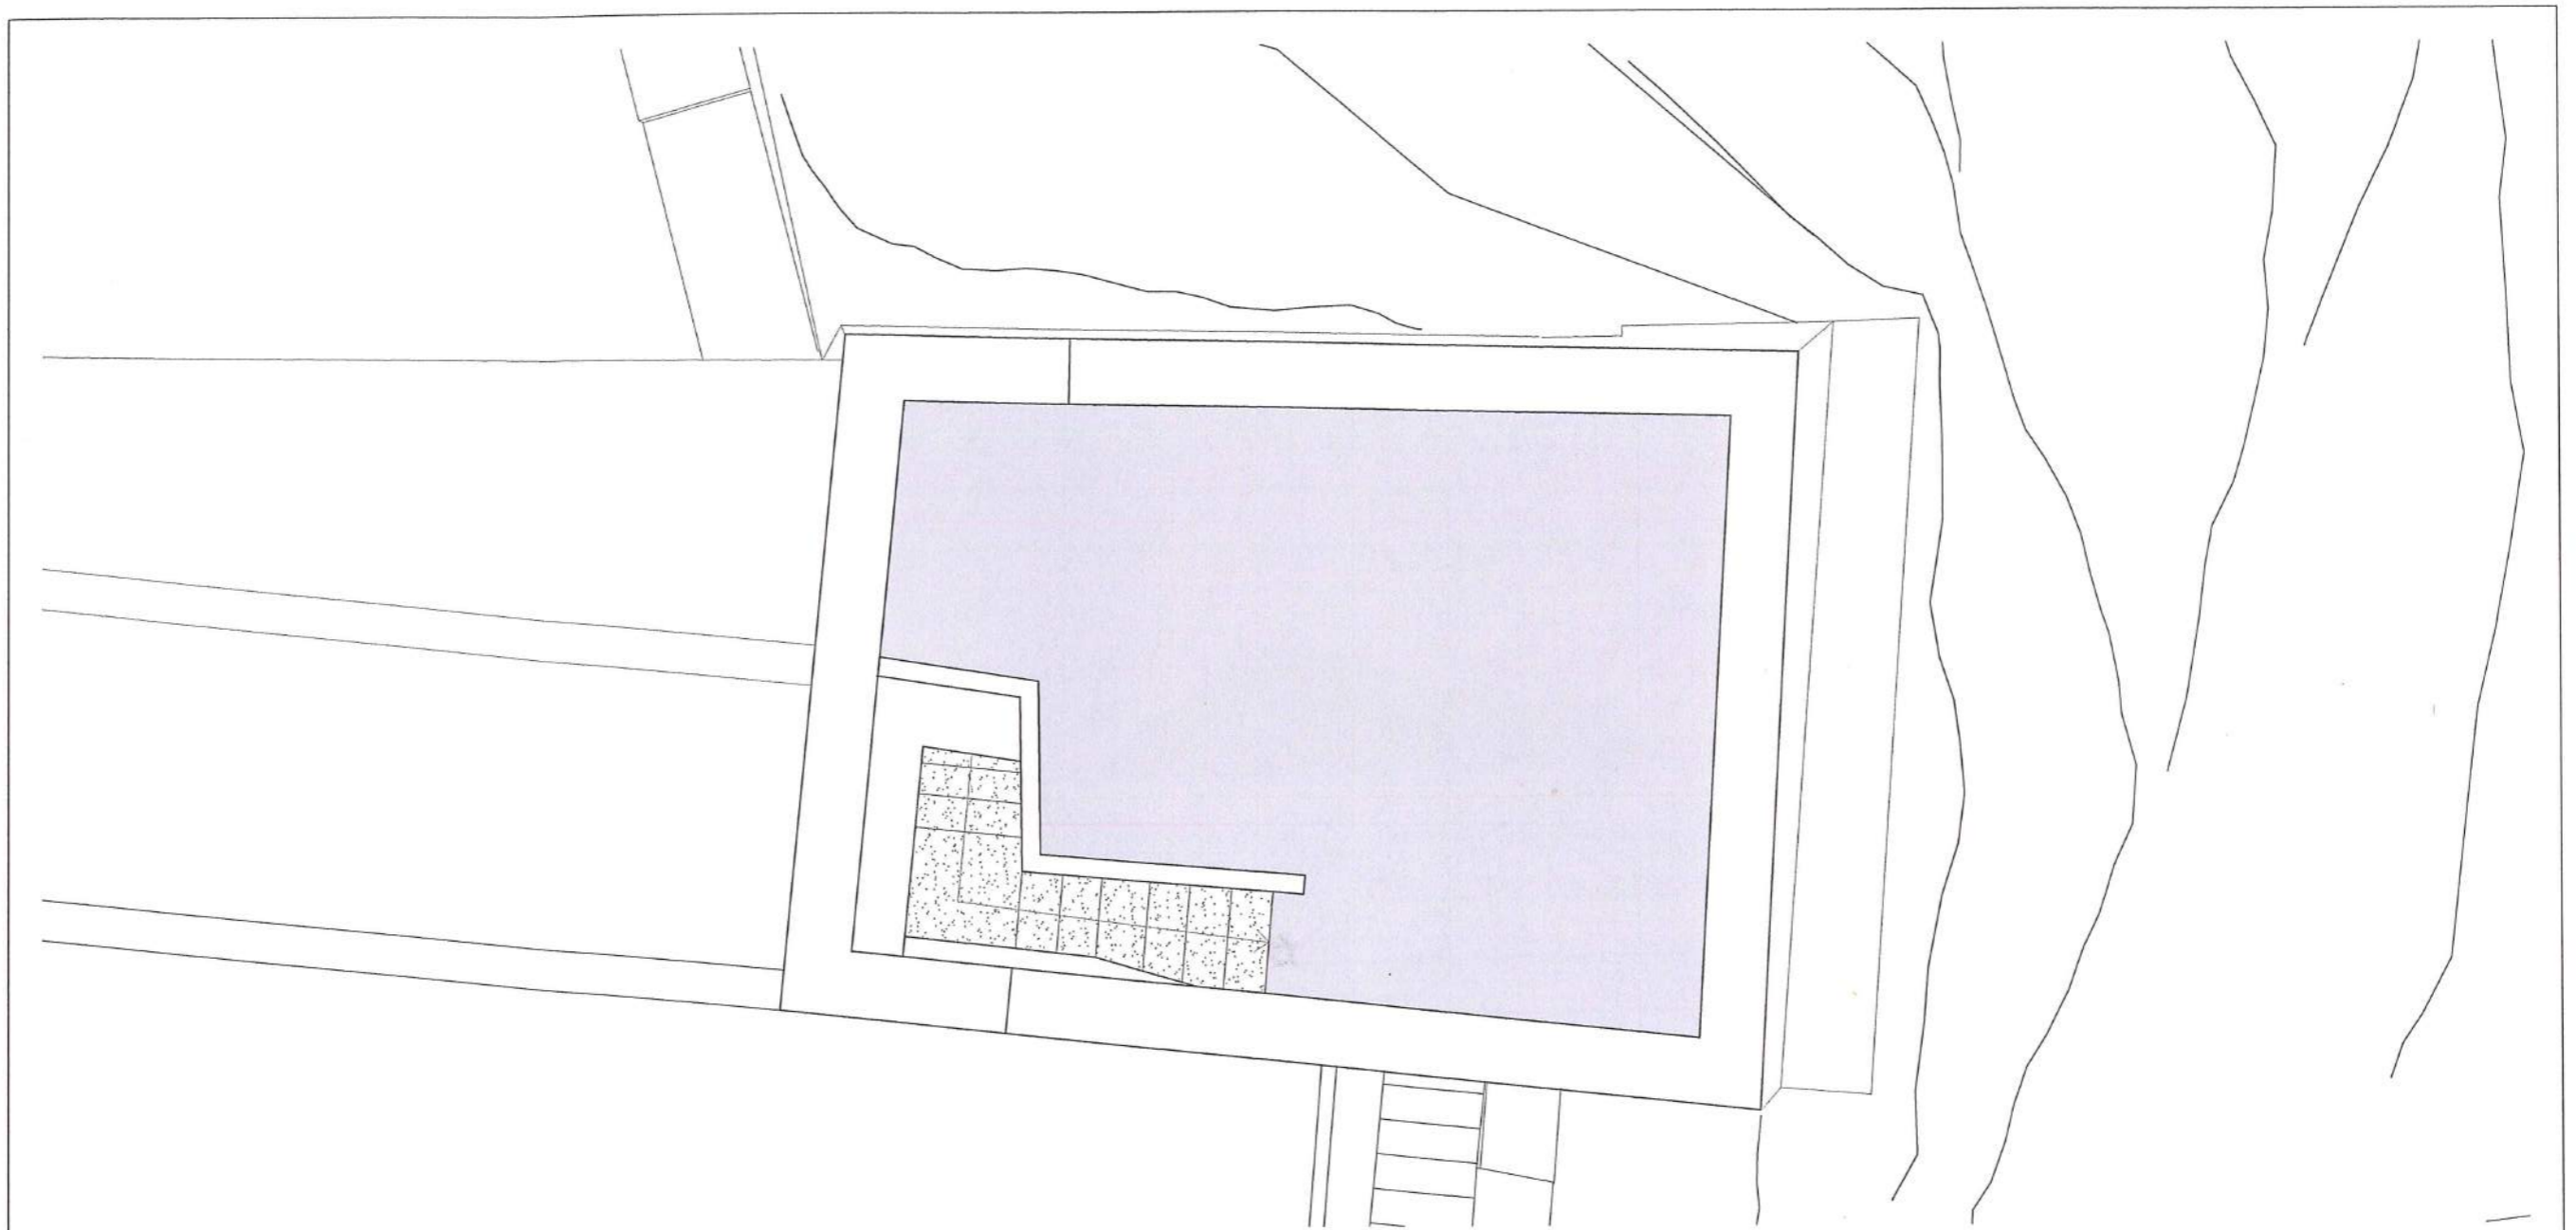
Plano de ESTADO ACTUAL -DESPERFECTOS Y DAÑOS EN PLANTA PRIMERA, DEL CENTRO DE INTERPRETACIÓN TURÍSTICO DEL BALUARTE DE LOS POZOS

MORTERO DE CAL RULETEADO DISGREGADO Y DETERIORADO

DETERIORO DE LADRILLOS DE TEJAR EN PISA

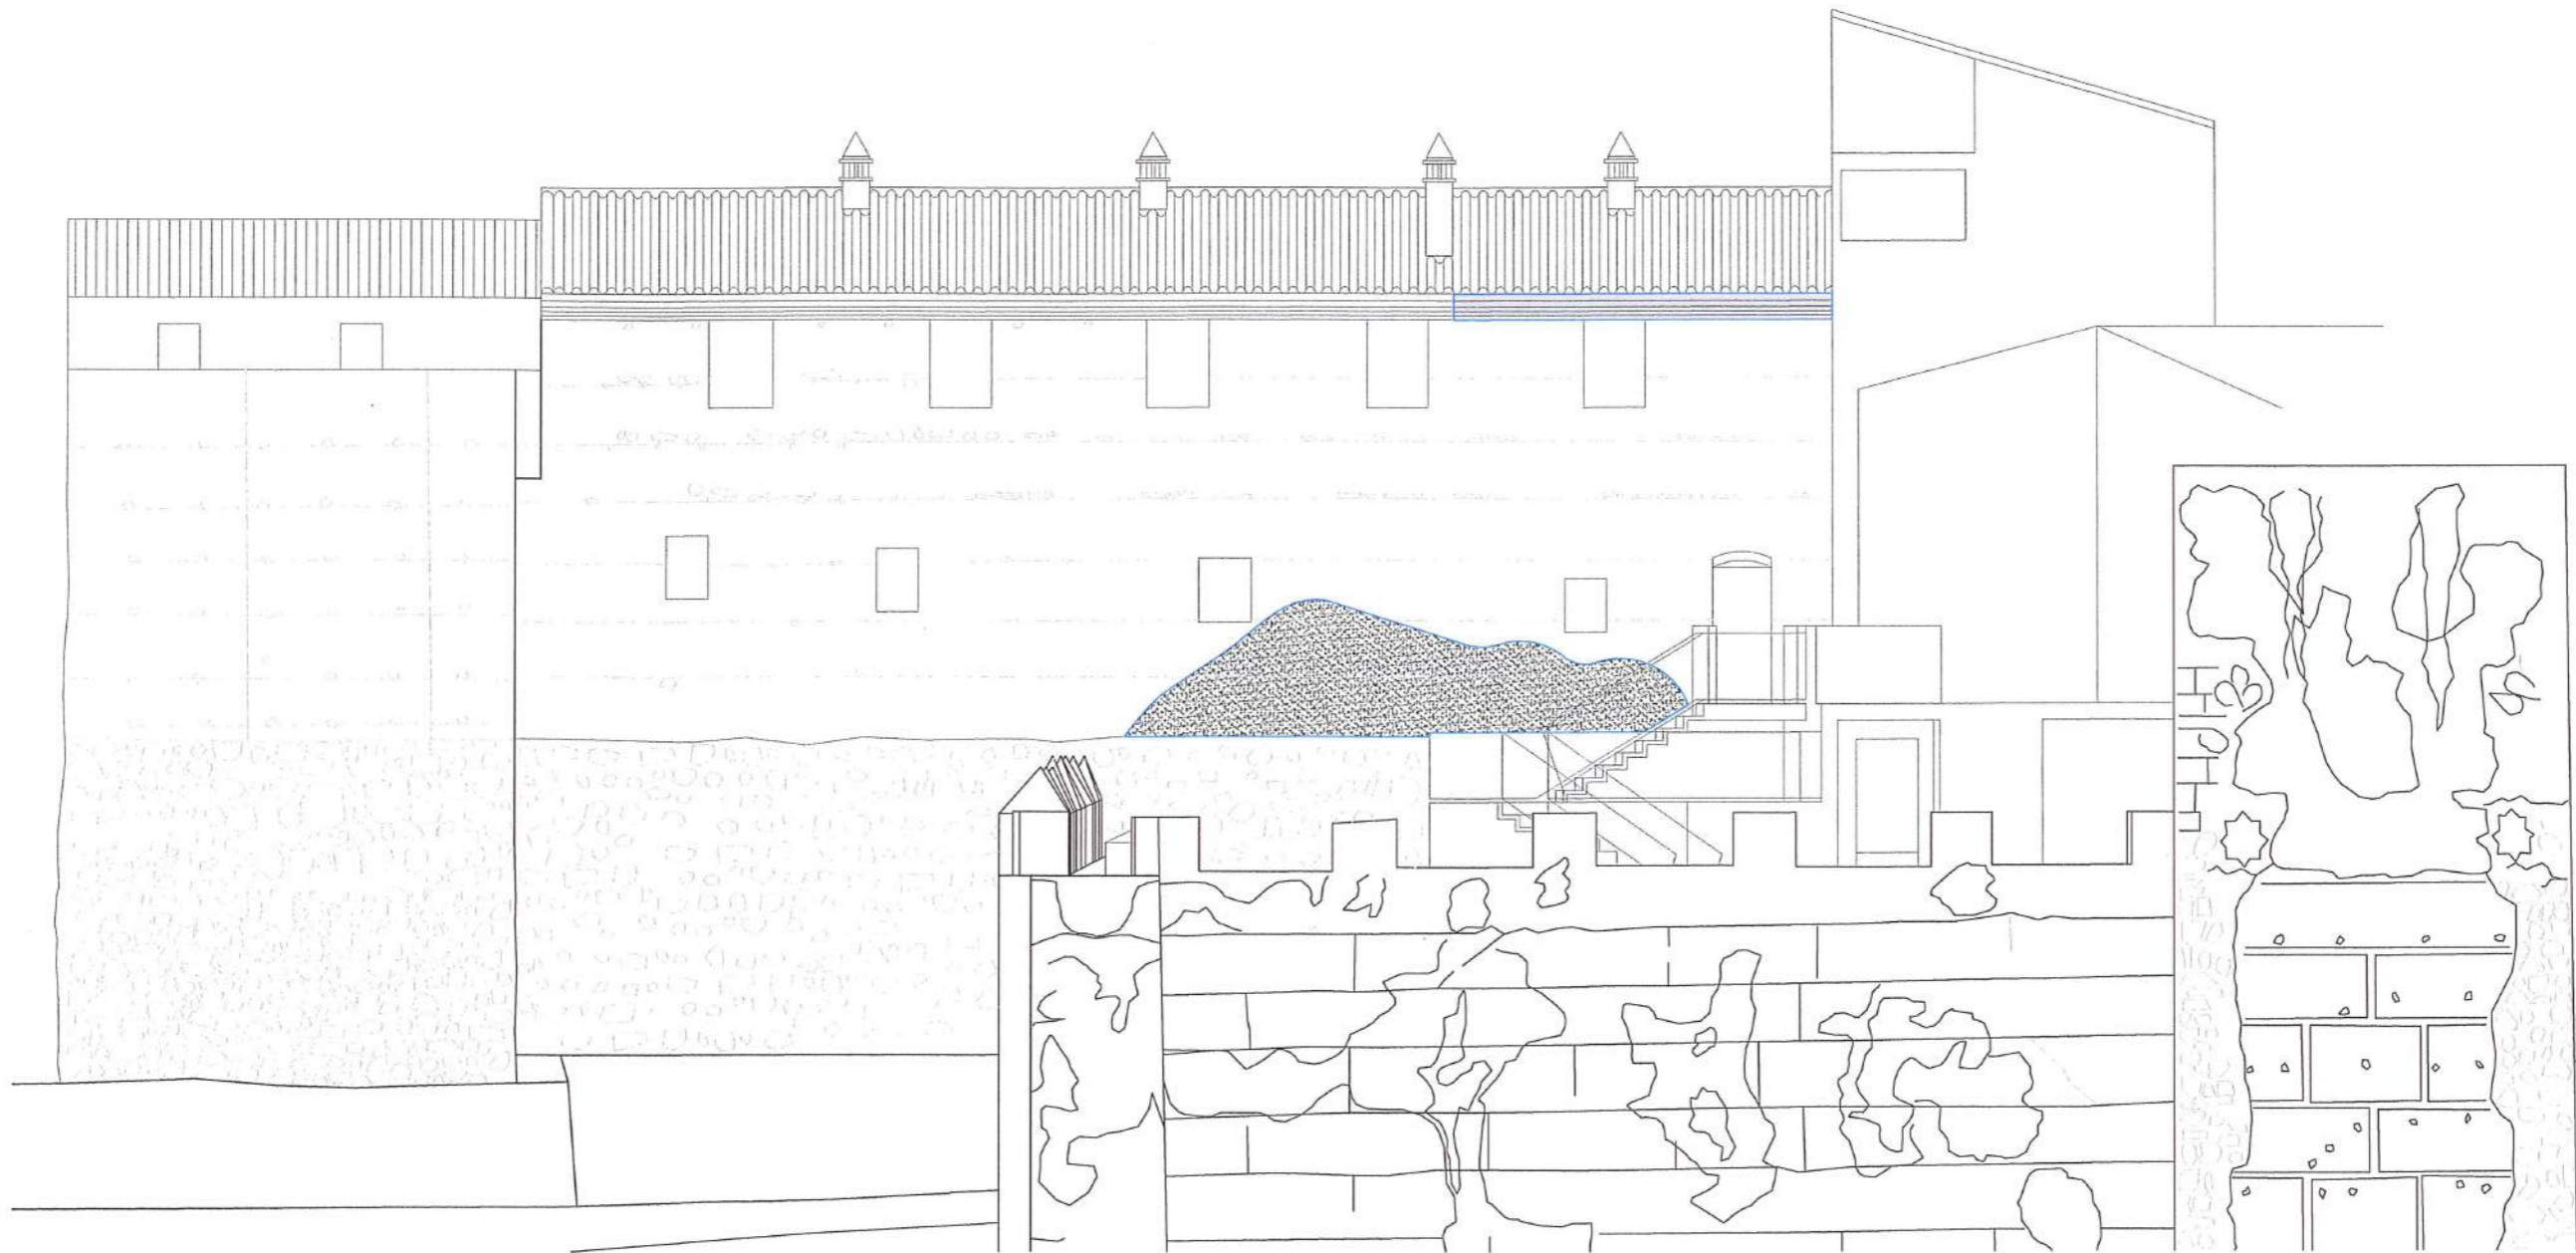
Plano de ESTADO ACTUAL -DESPERFECTOS Y DAÑOS EN EL REVESTIMIENTO DEL ALZADO POSTERIOR, DEL CENTRO DE INTERPRETACIÓN TURÍSTICO DEL BALUARTE DE LOS POZOS

DESPRENDIMIENTO DE CORNISA

REVOCO DE CAL TEÑIDO DETERIORADO, EN AZADO POSTERIOR
