CONSORCIO CACERES CIUDAD HISTORICA

ACCESIBILIDAD EN LA PLAZA DE SAN JORGE

DESCRIPCION DE LAS OBRAS

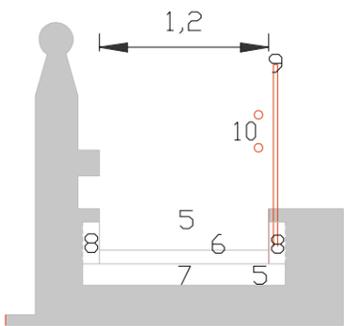
ESTADO REFORMADO
SECCION RAMPA

NIVEL SUP (PLAZA)
+0'75

NIVEL INF (RELLANO
ESCALINATA) +/-0'0

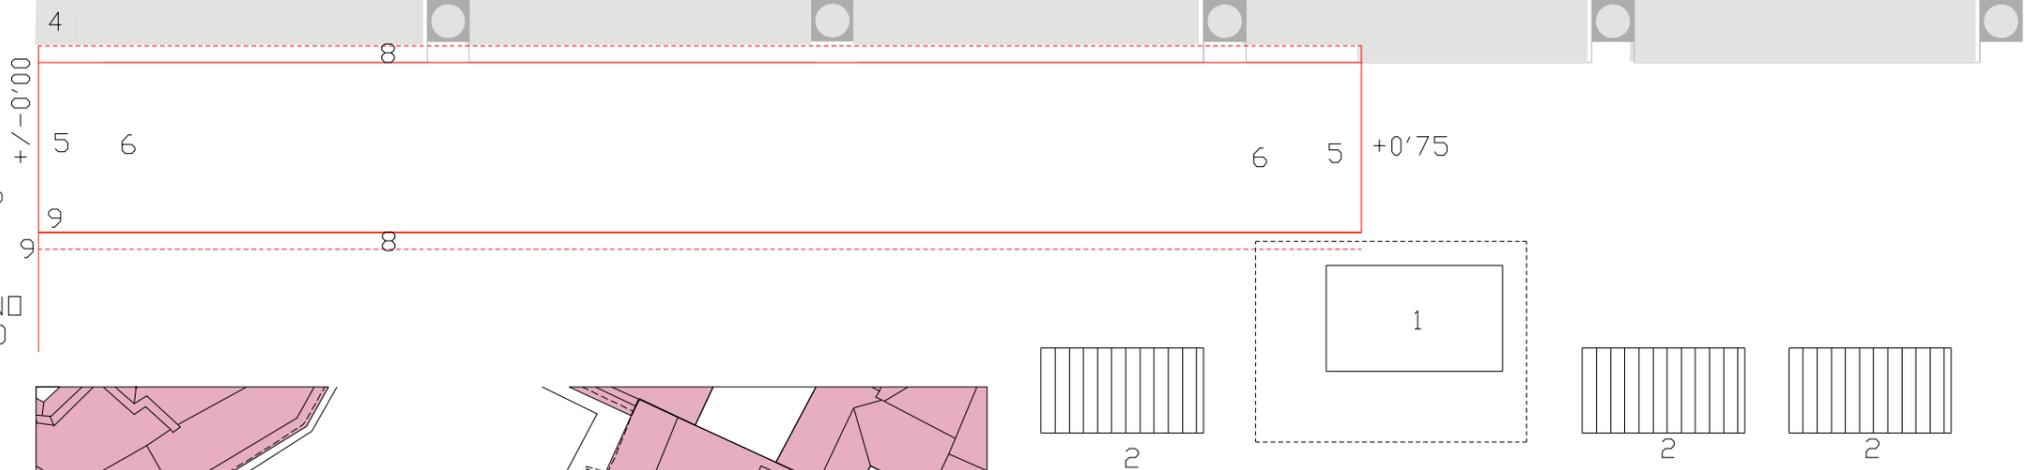
ESTADO REFORMADO

- 1.- TRANSFORMADOR CON TAPA Y SOLERA
- 2.- REJILLA SUMIDERO QUE PERMANECE
- 3.- REJILLA SUMIDERO A SUPRIMIR
- 4.- COLUMNA BALAUSTRÉ A SUPRIMIR
- 5.- DEMOL PAVIMENTO Y EXCAVACION
- 6.- PAVIM GRANITO REUTILIZADO 10cms med
- 7.- SOLERA 15cms HORM
- 8.- MURETE REFUERZO LATERAL EXCAV
- 9.- PROTECCION LATERAL (SOLUC VARIABLE)
- 10.-TUBO 60mm DOBLE PASAMANOS
